Veicamo darbu apraksts Kuldīgas
bibliotēkas ēkas ārsienu cokola remontam,
1905. gada ielā 6, Kuldīgā

2. Fotofiksācijas

3. Vizuālā apsekošana

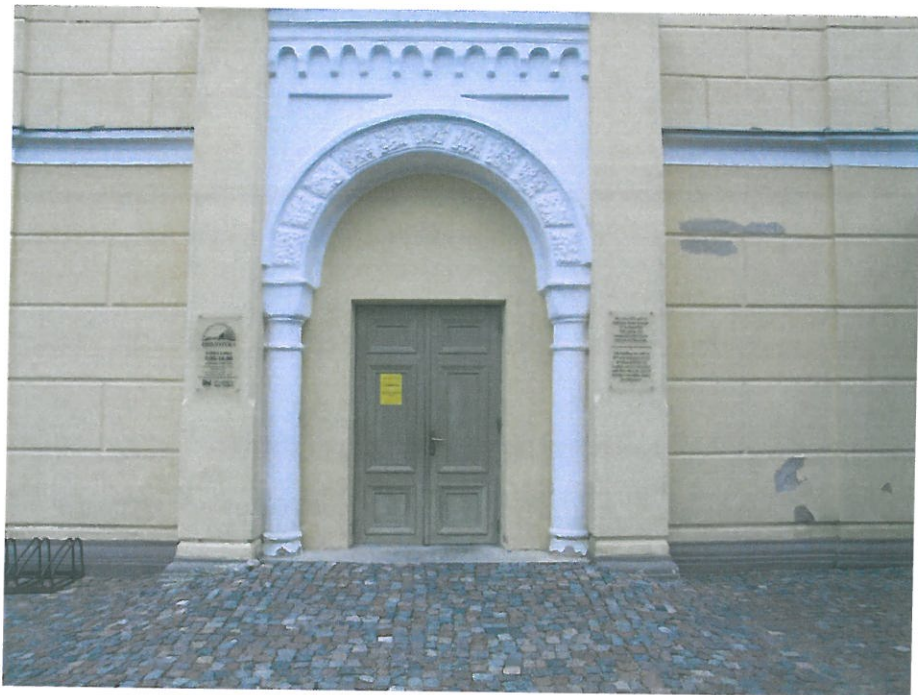
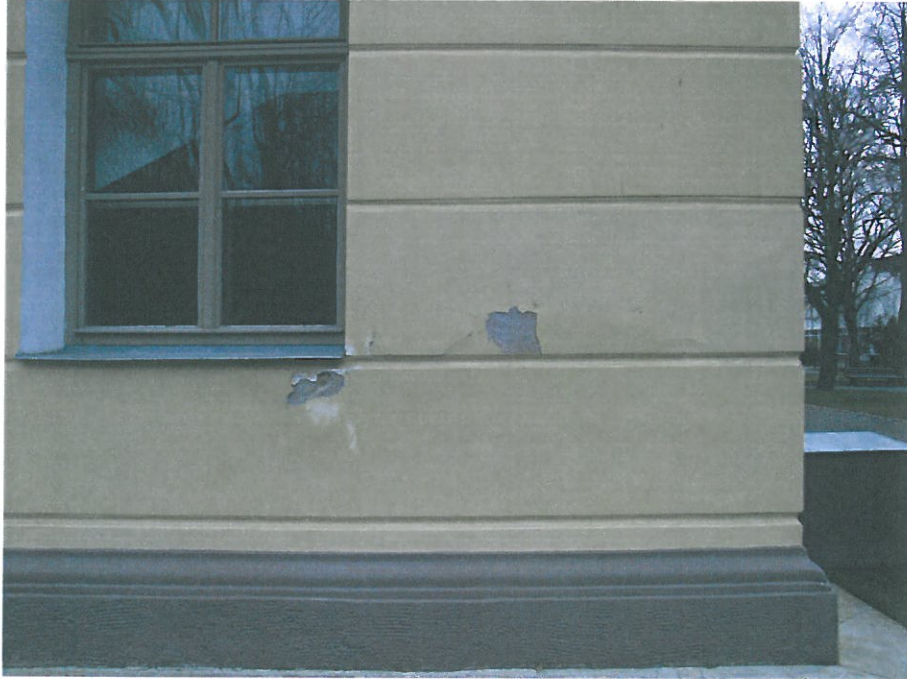
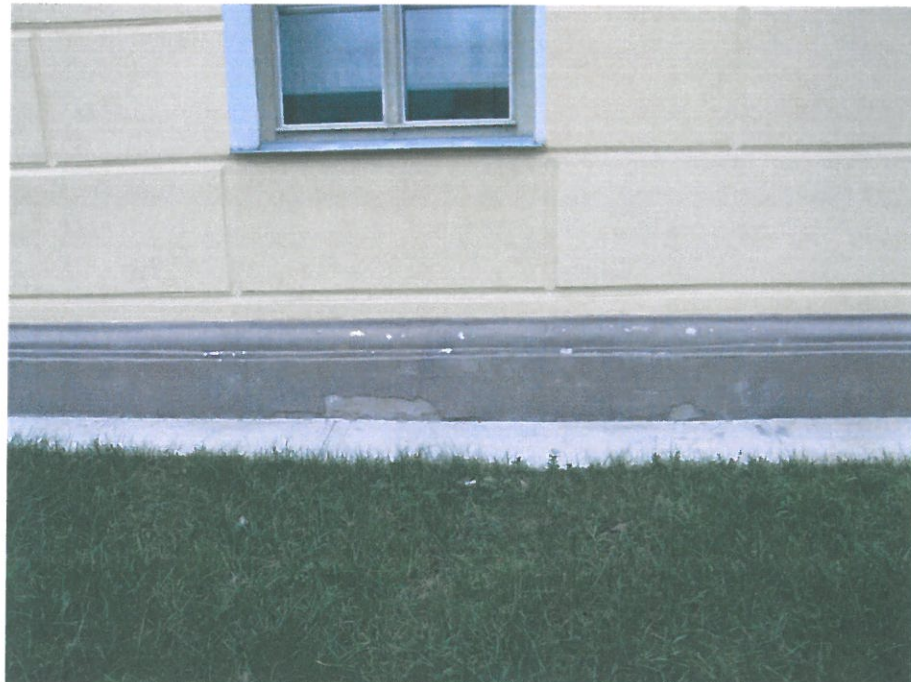
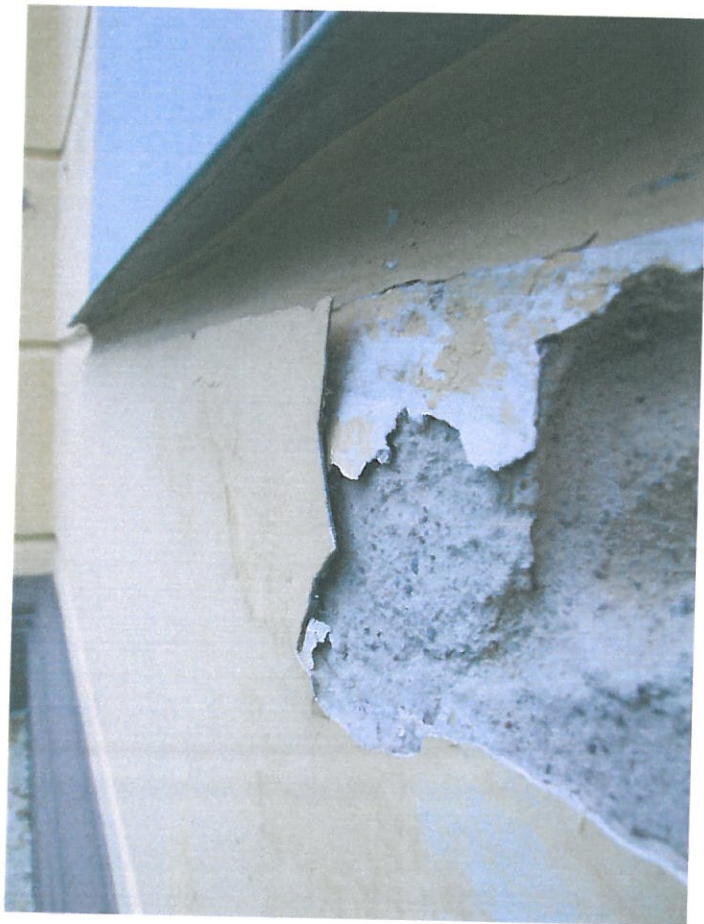
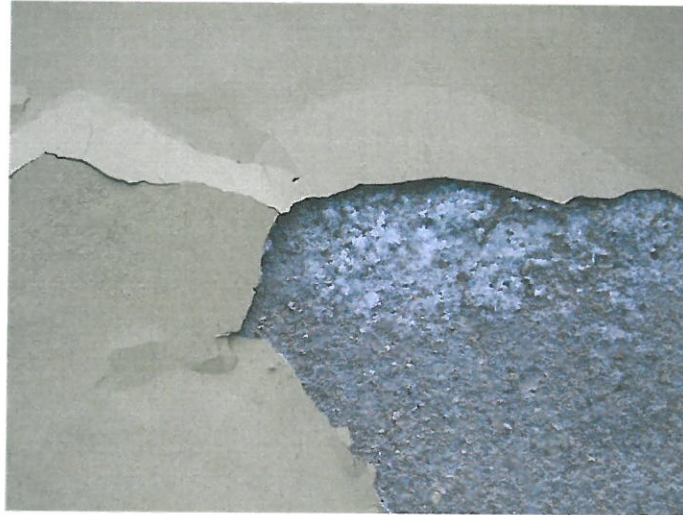
Ēkas vizuālās apsekošanas izpētes rezultātā konstatēti estētiska rakstura defekti ēkas ārējai apdarei, kuru rašanās cēlonis ir vairāku faktoru kopums. Kā galvenos iemeslus esošajai situācijai var izdalīt:

- 2.1. Paaugstināts šķīstošo sāļu piesārņojums ēkas vēsturiskajos un remonta apmetumos un mūra konstrukcijā;
- 2.2. Ēkas ilgstošas ekspluatācijas īpatnības pirms rekonstrukcijas;
- 2.3. Ar vēsturiskajiem materiāliem nesaderīgu būvmateriālu pielietojums pēdējā rekonstrukcijā;
- 2.4. Hidroizolācijas neesamība pamatiem.

Pamatiem sinagogas ēkai paredzēts vertikālās hidroizolācijas risinājums, kad hidroizolācijas membrāna tiek ievietota starp grunti un pamatu vai pagrabu ārējo virsmu. Tas aizsargā konstrukciju no virszemes ūdeņiem, veidojot efektīvu barjeru, un rada ūdens drenāžu. Gaisa starpkārtas sistēma novērš mitruma nokļūšanu mūra konstrukcijā. Ierīkojot gaisa atveres, rodas ventilācija, kas ļauj sienai elpot, tādējādi samazinot paaugstināta mitruma rašanās iespēju. Palīgēkas pamatu hidroizolācijai var izmantot krāsojama bituma hidroizolāciju.

1. Bojātā un nesaderīgā fasāžu apdares slāņa (apmetums, krāsojums) demontāža

aptuveni 1,5 m augstumā (līdz palodzēm) .

2. Pamatu atrakšana 1,0 m dziļumā.

3. Mūra un pamatu virsmu attīrīšana no uzslāņojumiem.

4. Vēsturisko akmens virsmu mazgāšana.

5. Vēsturisko akmens virsmu konsolidācija.

6. Mūra un pamatu šuvju un plaisu aizpildīšana.

7. Vertikālās hidroizolācijas ierīkošana pamatiem.

9. Svina lentas iestrādāšana pa perimetru pamatiem.

10. Šķīstošo sāļu neitralizācijas pasākumi.

12. Tradicionāla pamatu aizbērums atjaunošana.

13. Demontētās fasāžu apdares atjaunošana, pielietojot tradicionālus, ar vēsturiskajiem materiāliem saderīgus būvmateriālus un tradicionālas darba metodes.
