## INŽENIERGEOLOGISKO IZPĒTES DARBU PĀRSKATS

Kuldīgas rajons, Ēdoles pagasts, Ēdole.

1.1. SIA “VIDES GEO” pēc Ēdoles pagasta padomes pasūtījuma veica inženierģeoloģisko izpēti ūdensvada un kanalizācijas rekonstrukcijai Kuldīgas rajonā, Ēdolē.

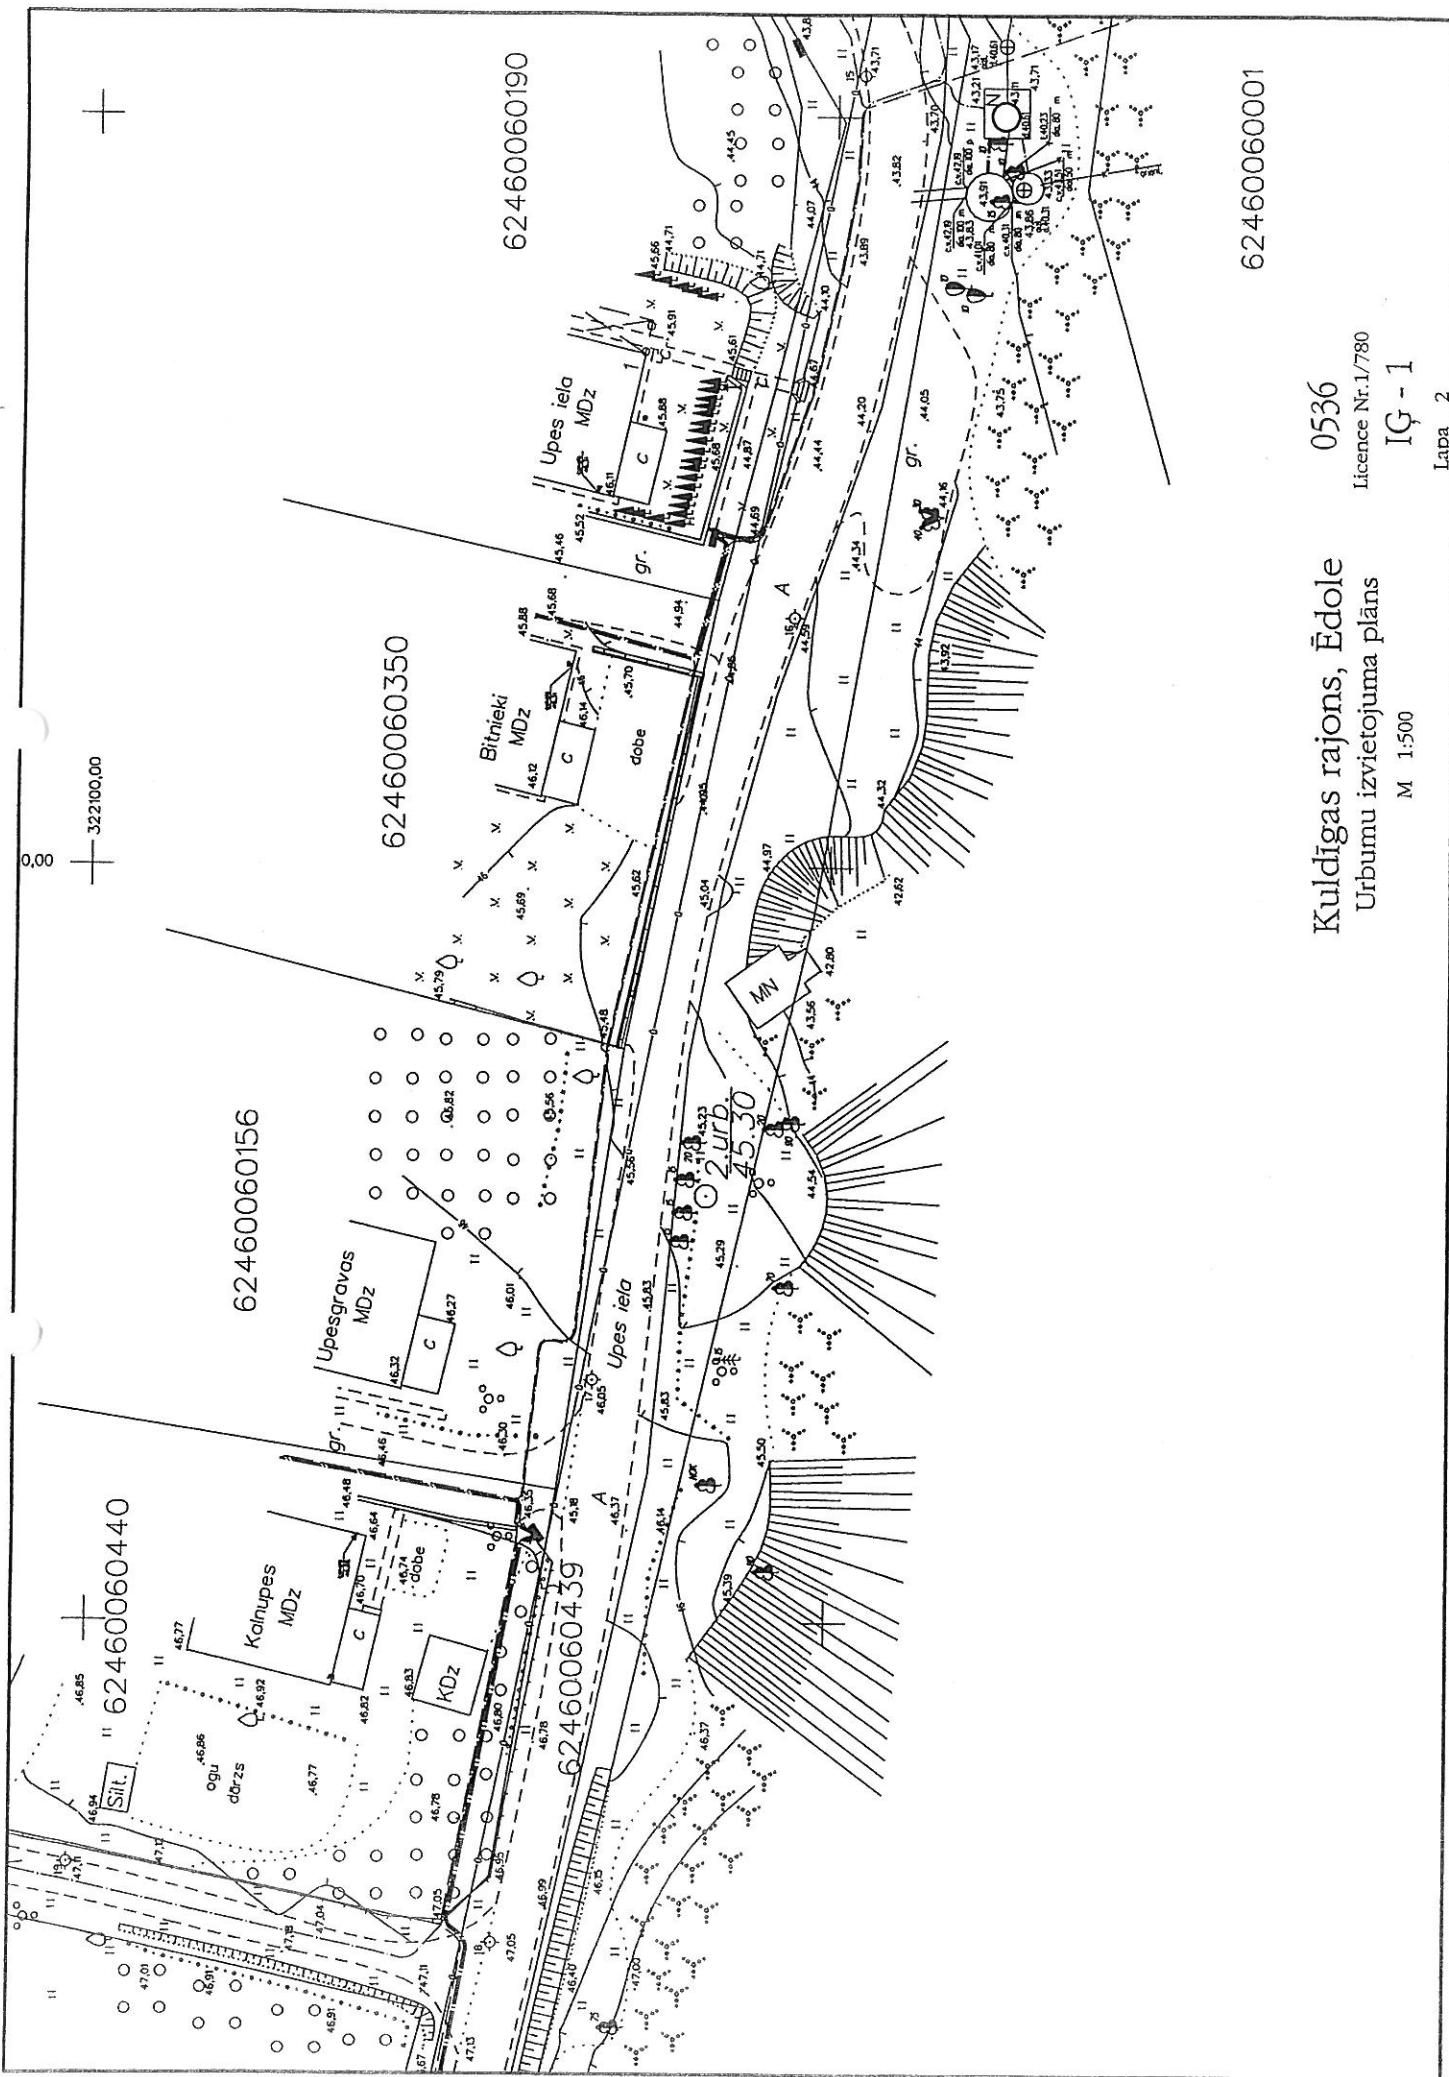
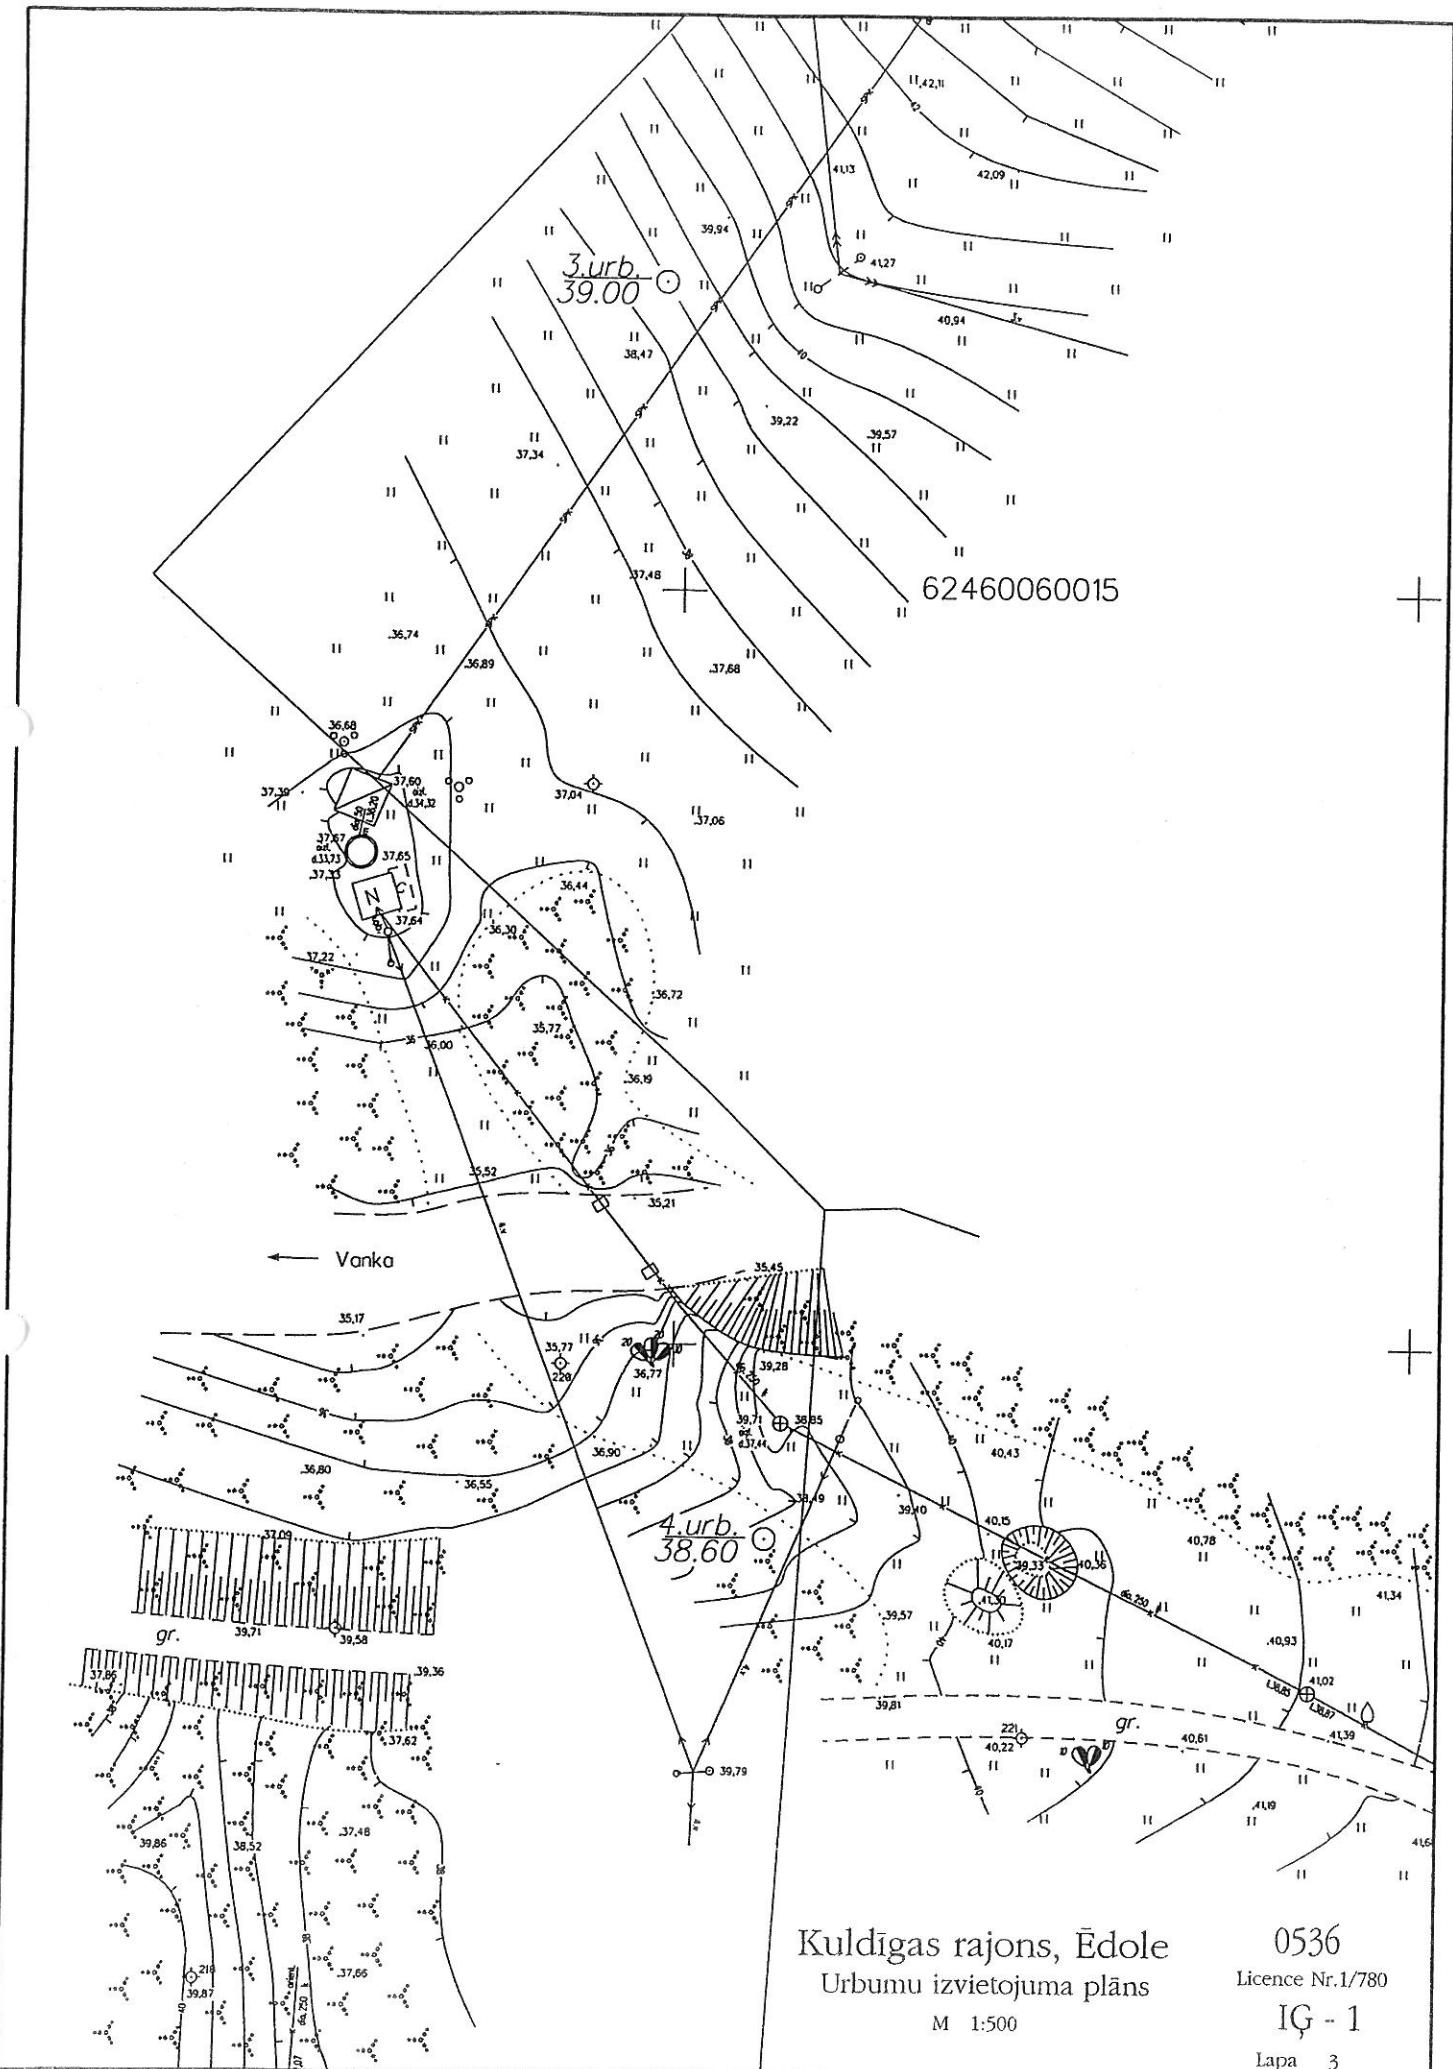
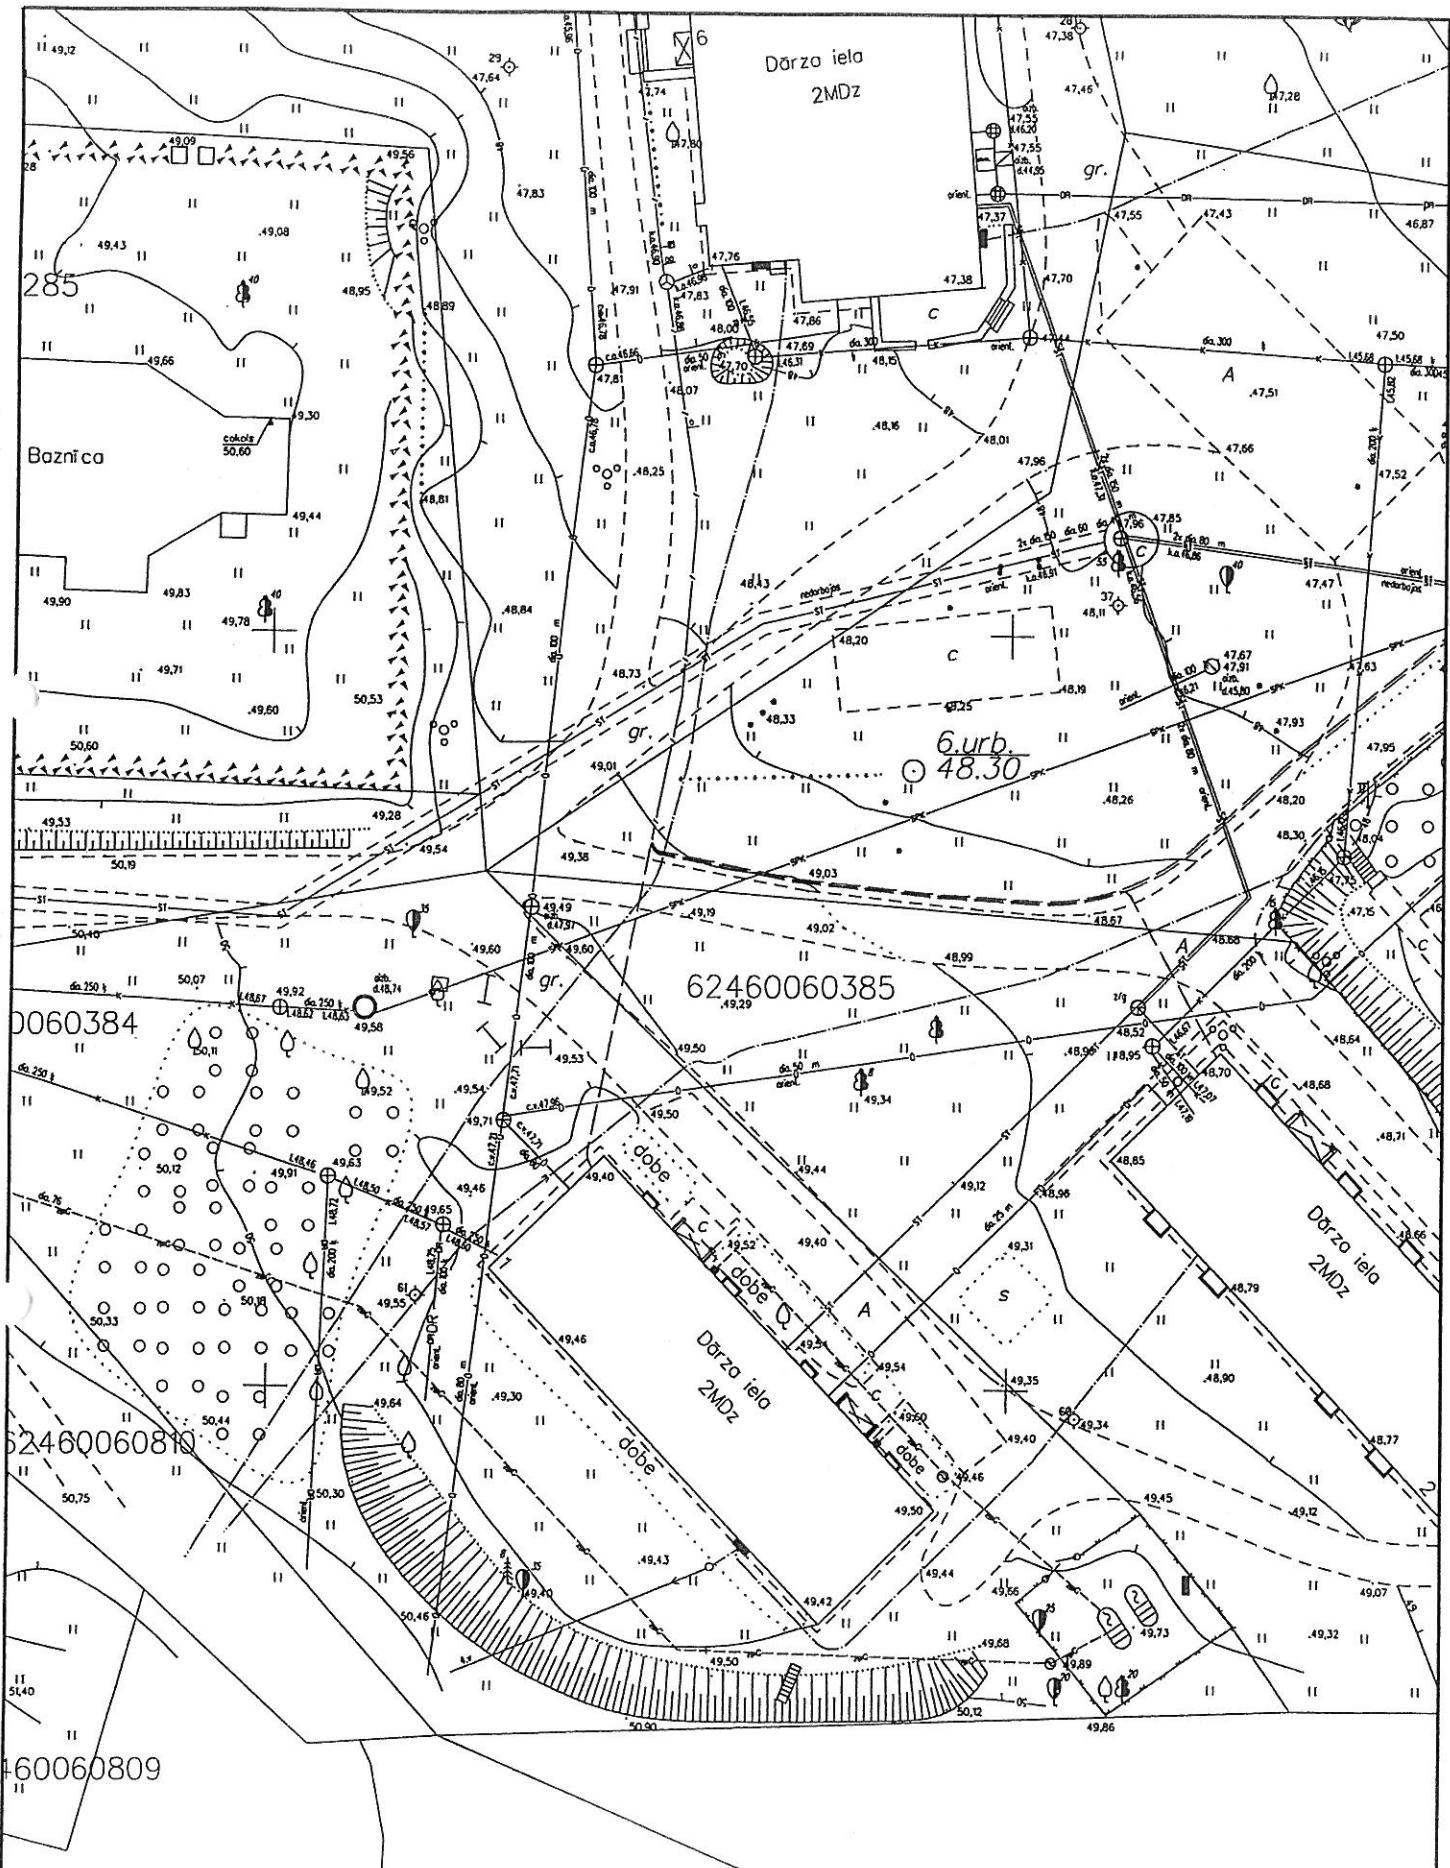
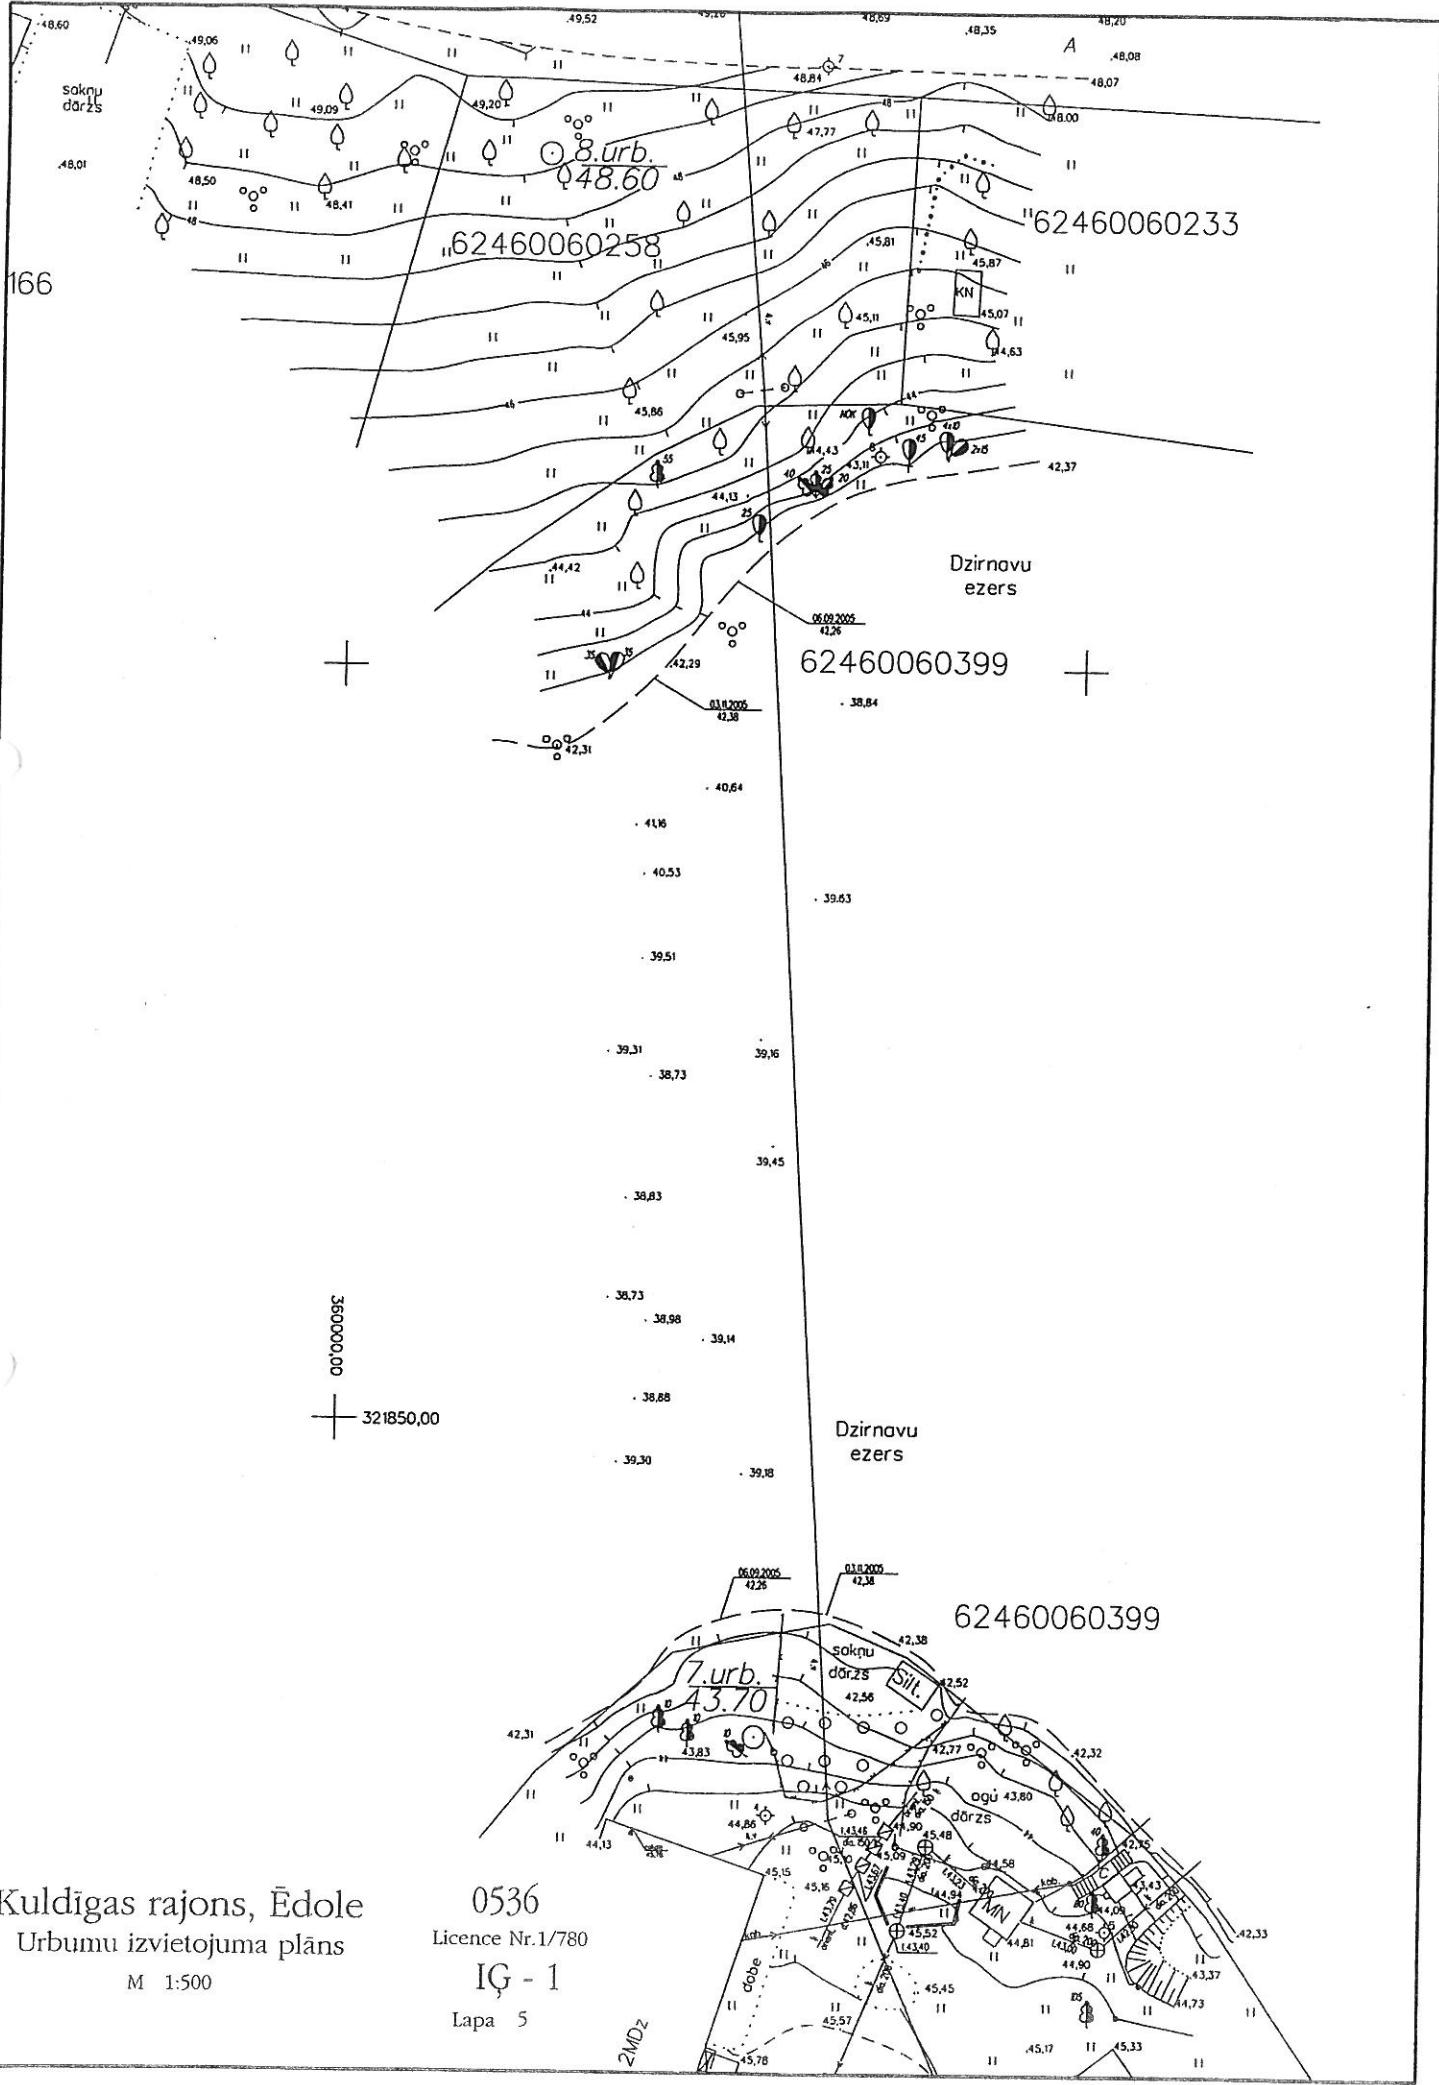
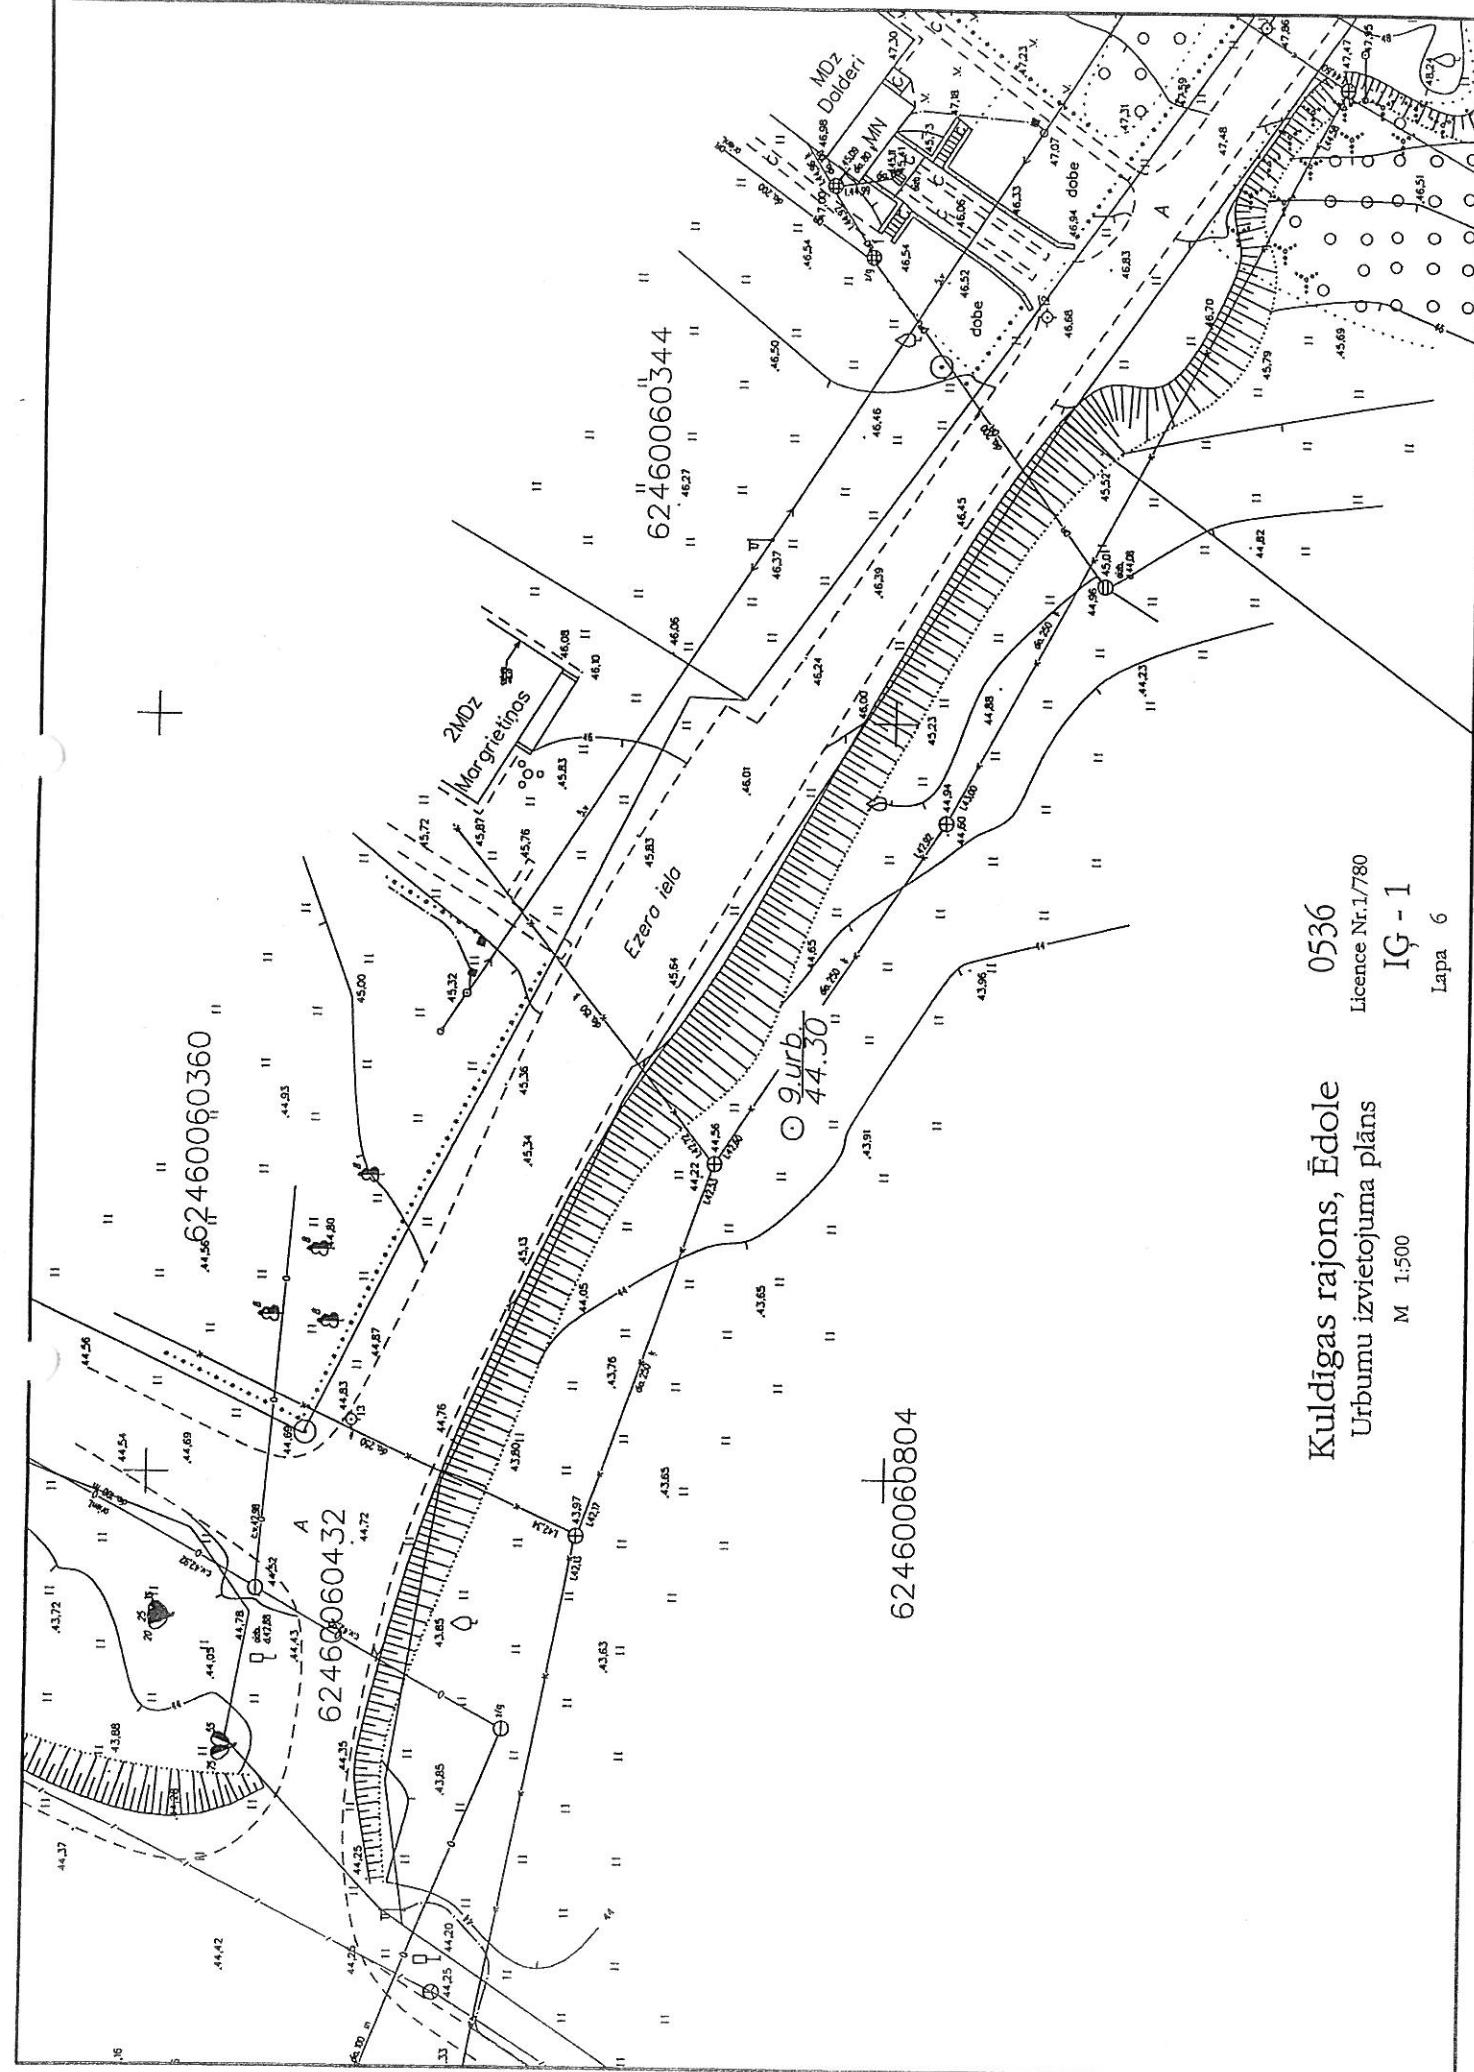
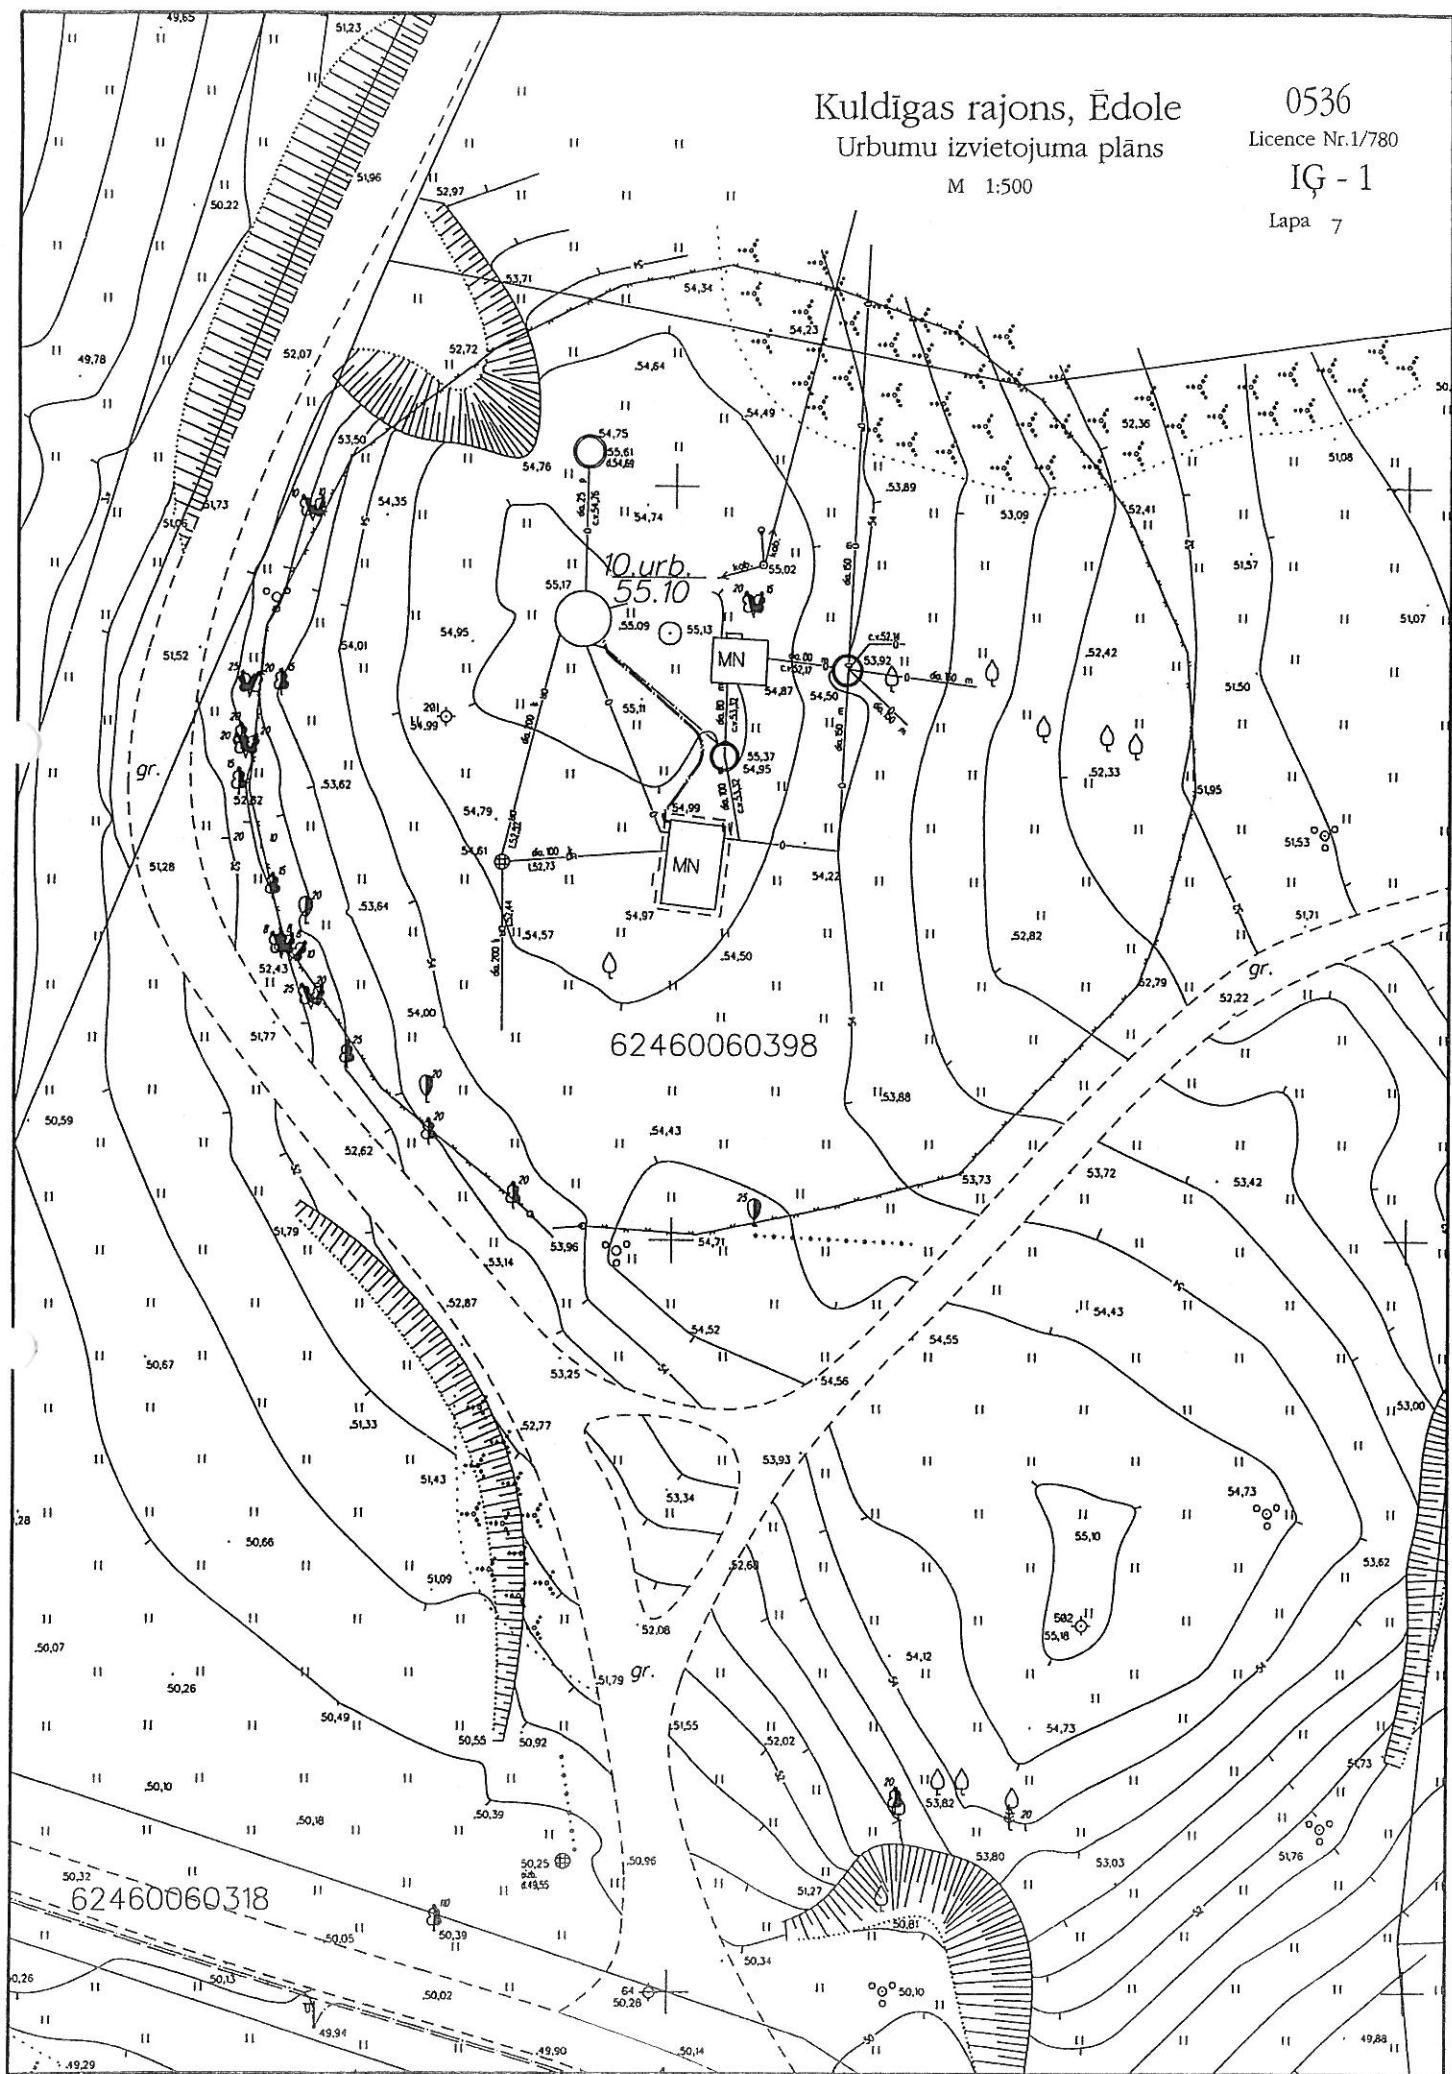
Kuldīgas rajons, Ēdole  
Urbumu izvietojuma plāns

2.2.2. Inženierģeoloģisko urbumu izvietojumu skatīt topogrāfiskajā plānā (M 1:500), zīm. IG – 1 uz astoņām lapām.

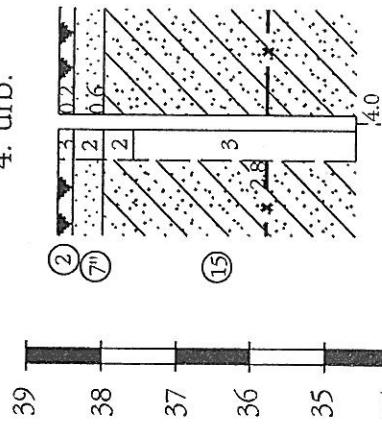
4. urb.

Urbumu absolūtās atzīmes	38.60
Gruntsūdens līmeņa atzīmes	35.80

Ģeoloģiskā uzbūve un hidroģeoloģiskie apstākļi parādīti inženierģeoloģiskajos griezumos, zīm. IG – 2 uz septiņām lapām.

Lauku darbu veikšanas laikā, 2005. gada 29. oktobrī, gruntsūdens līmenis daļā urbumu konstatēts 1.6...3.2 m dziļumā no zemes virsmas pie absolūtajām atzīmēm 35.80...45.90 m. 1., 2., 5., 8., ..., 11. urbumos gruntsūdens līmenis nav konstatēts.

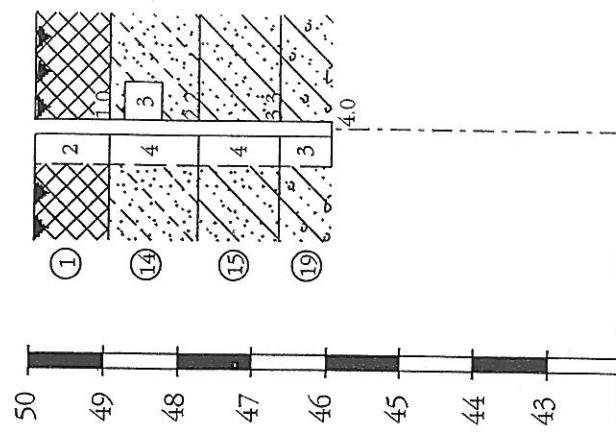
5. urb.

Urbumu absolūtās atzīmes	49.95
Gruntsūdens līmeņa atzīmes	-

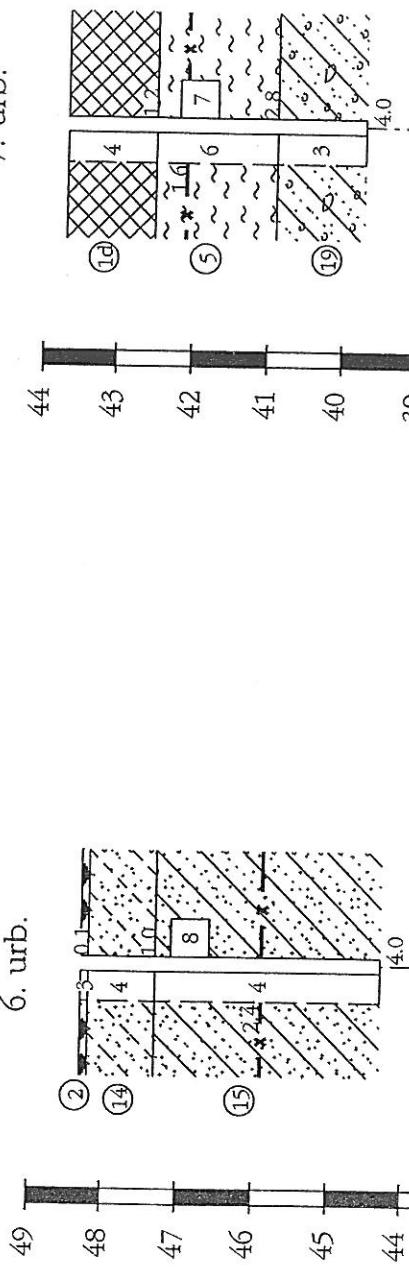
6. urb.

Urbumu absolūtās atzīmes	48.30
Gruntsūdens līmeņa atzīmes	45.90

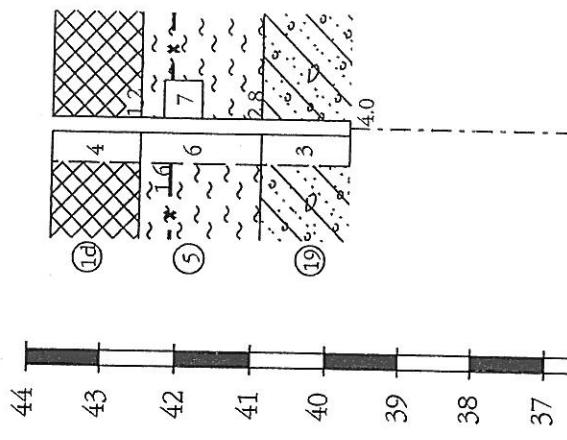
7. urb.

Urbumu absolūtās atzīmes	43.70
Gruntsūdens līmeņa atzīmes	42.10

2.2.1. Izpētes teritoriju pārsvarā veido glaciofluviālas (mālsmilts, smilšmāls, smalka, vidēji rupja un granšaina smilts) izcelsmes nogulumi. 3. urbumā konstatēta arī deluviālas izcelsmes (nogāžu procesi) smilts un 7. urbumā dūņas.

Vājās gruntis – dūņas ir pieskaitāmas pie nenoturīgām un stipri saspiežamām gruntīm, tāpēc būvpamatnē nav izmantojamas un būvdarbu procesā jānoņem vai jācaurroks. Vājās gruntis konstatētas 7. urbuma rajonā.
